**definitief**

**bouwvoorbereiding**

**De verbouwing van de woning  
aan de Rustoordstraat 15 te Nieuw Vennep**

**14 juli 2011**

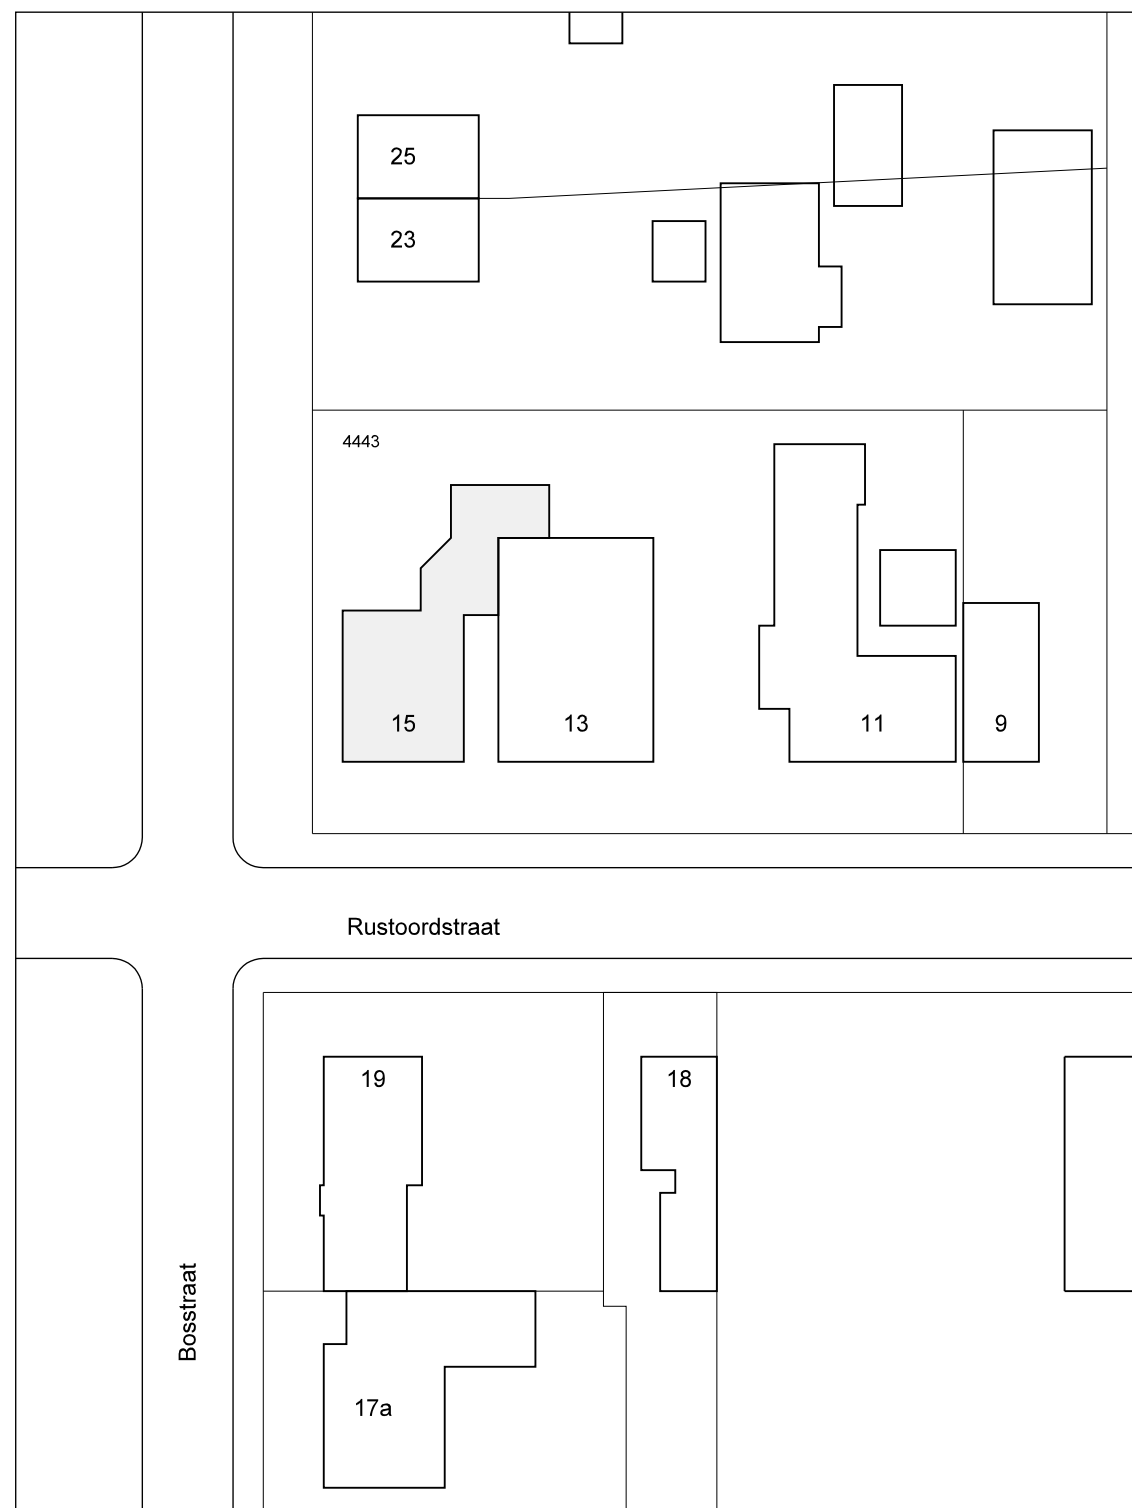
Situatie bestand:  
 Kadastrale Gemeente: Haarlemmermeer  
 Sectie: M  
 Perceel: 4443

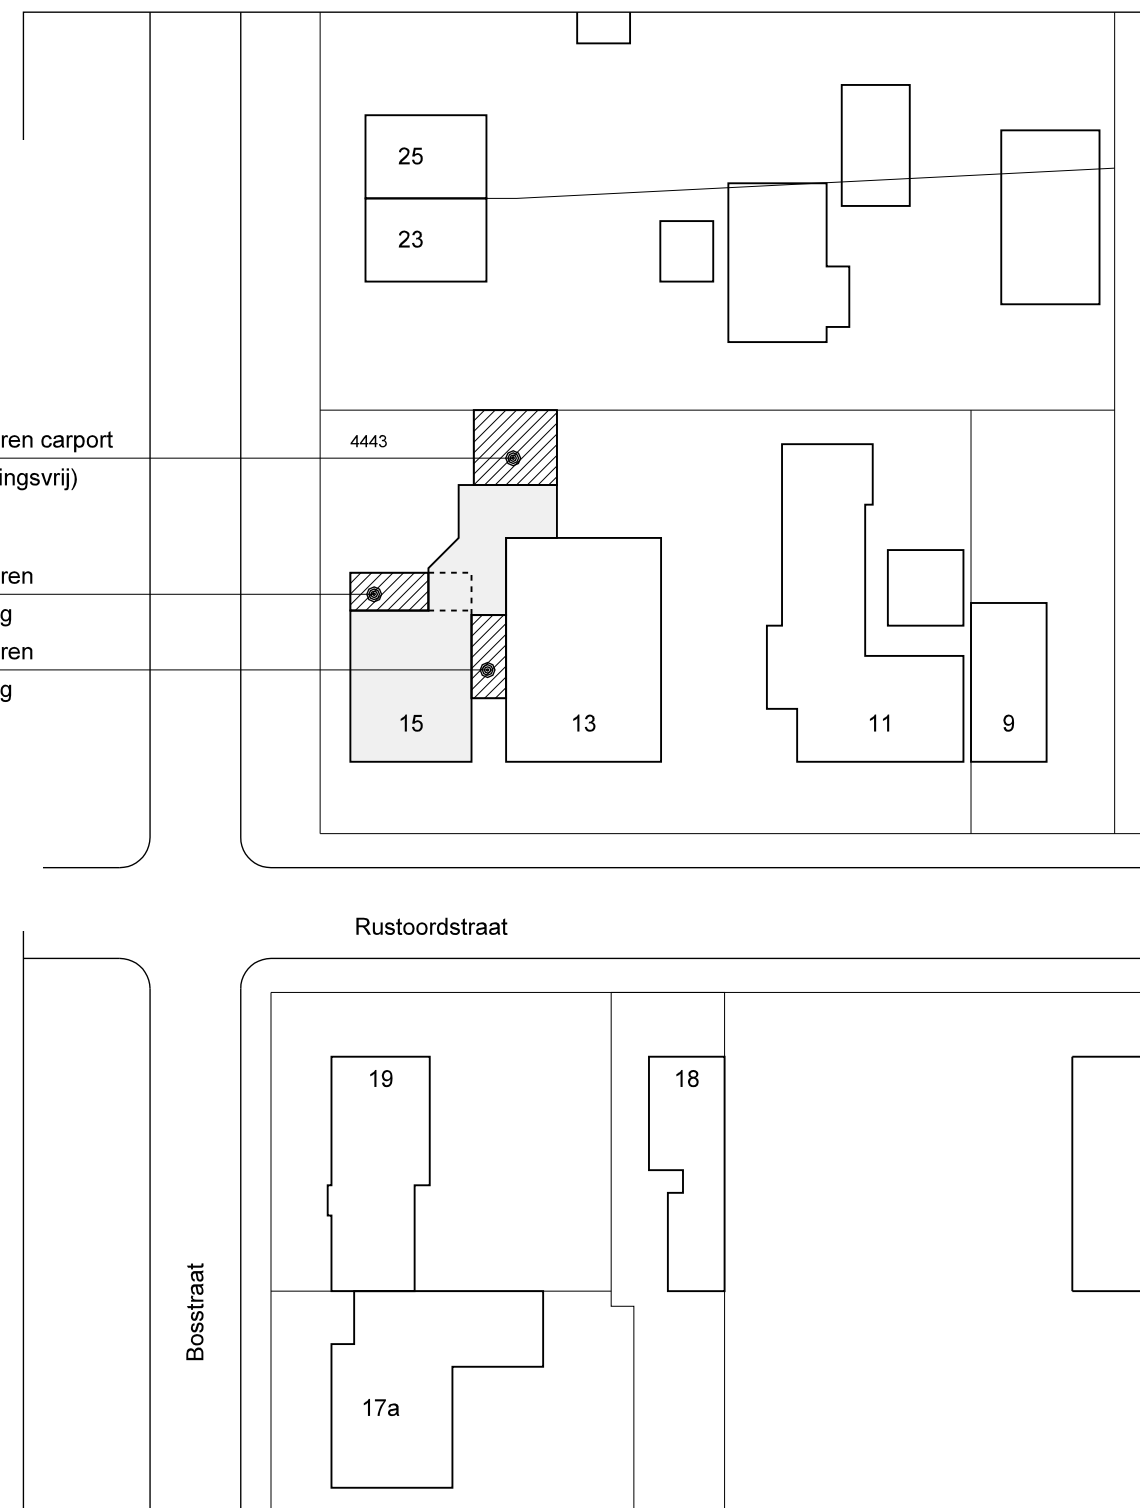
Situatie nieuw:  
 Kadastrale Gemeente: Haarlemmermeer  
 Sectie: M  
 Perceel: 4443

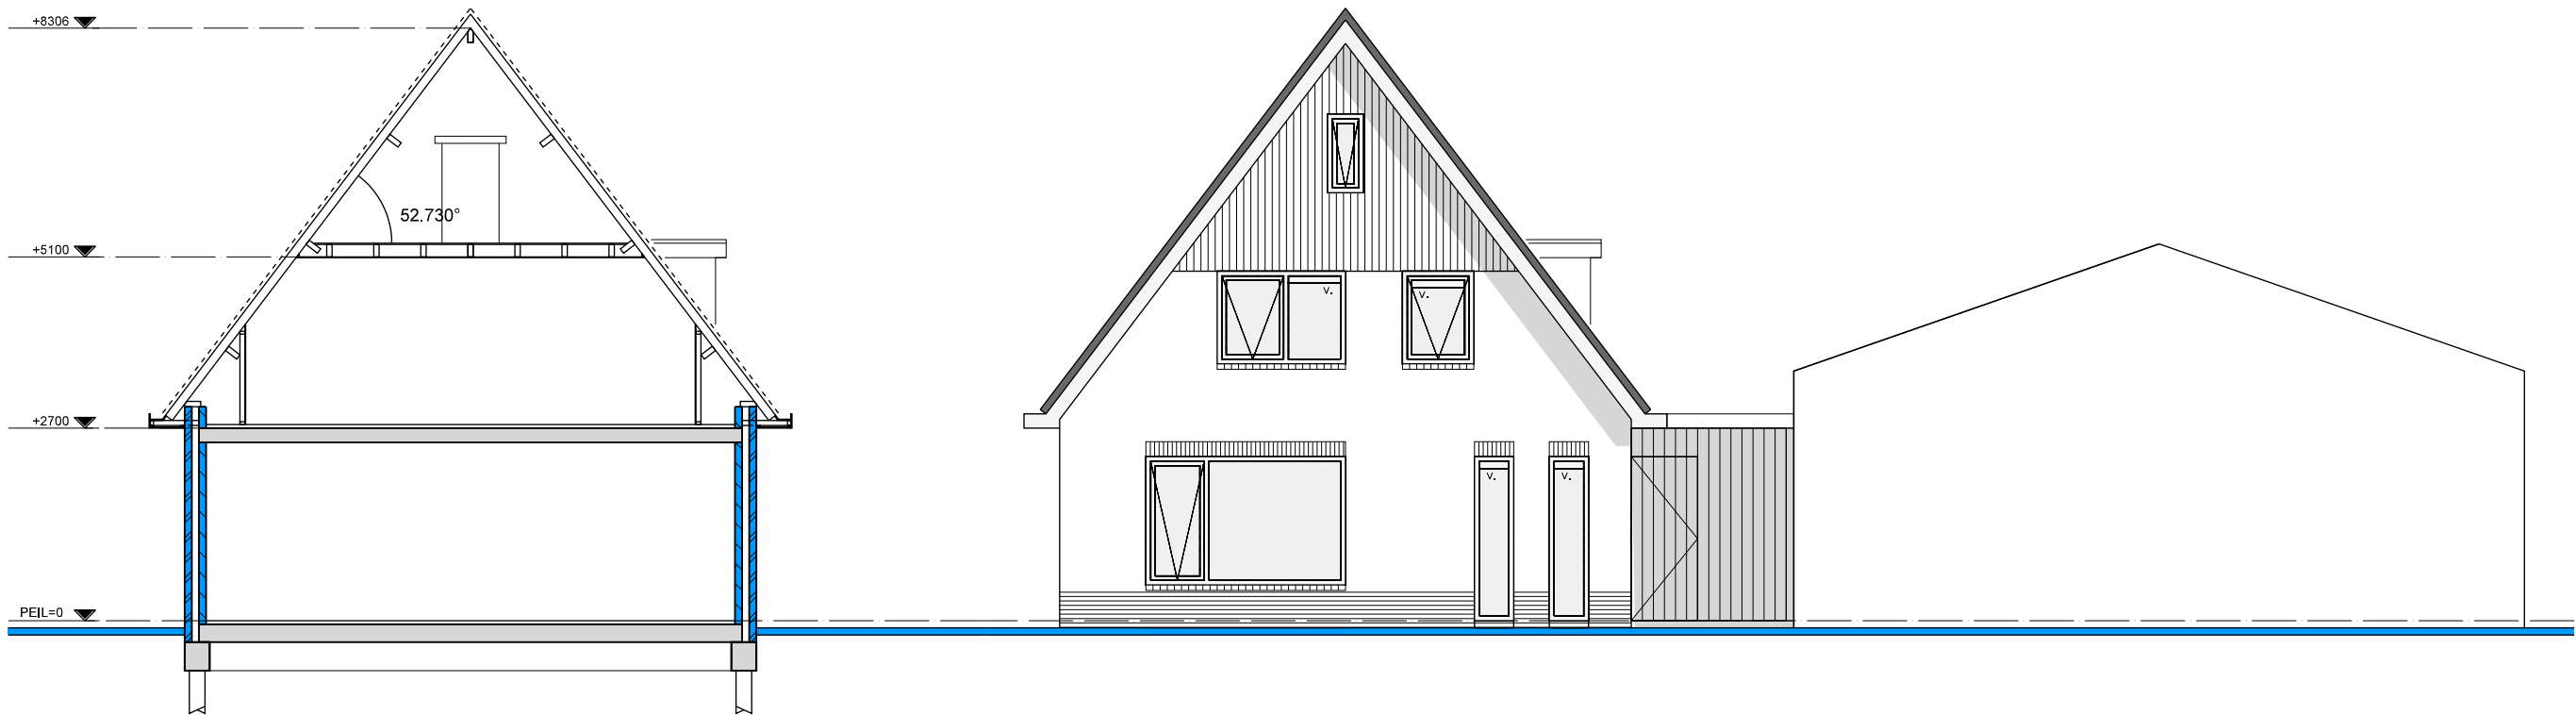
VOORGEVEL  
BESTAAND

MATERIALEN:

| metselwerk | gekeimd metselwerk - wit |
| | gekeimd metselwerk - antraciet (t.p.v. trasraam) |
| dakpannen | sneldek betonpannen antraciet |
| dakranden | hechthout - gebroken wit |
| gevelbeschietingen | western red cedar - antraciet |
| kozijnen | hardhout - gebroken wit |
| ramen en deuren | hardhout - gebroken wit |
| gepotdekseld hout | western red cedar - antraciet |
| houten veranda | hardhout - gebroken wit |

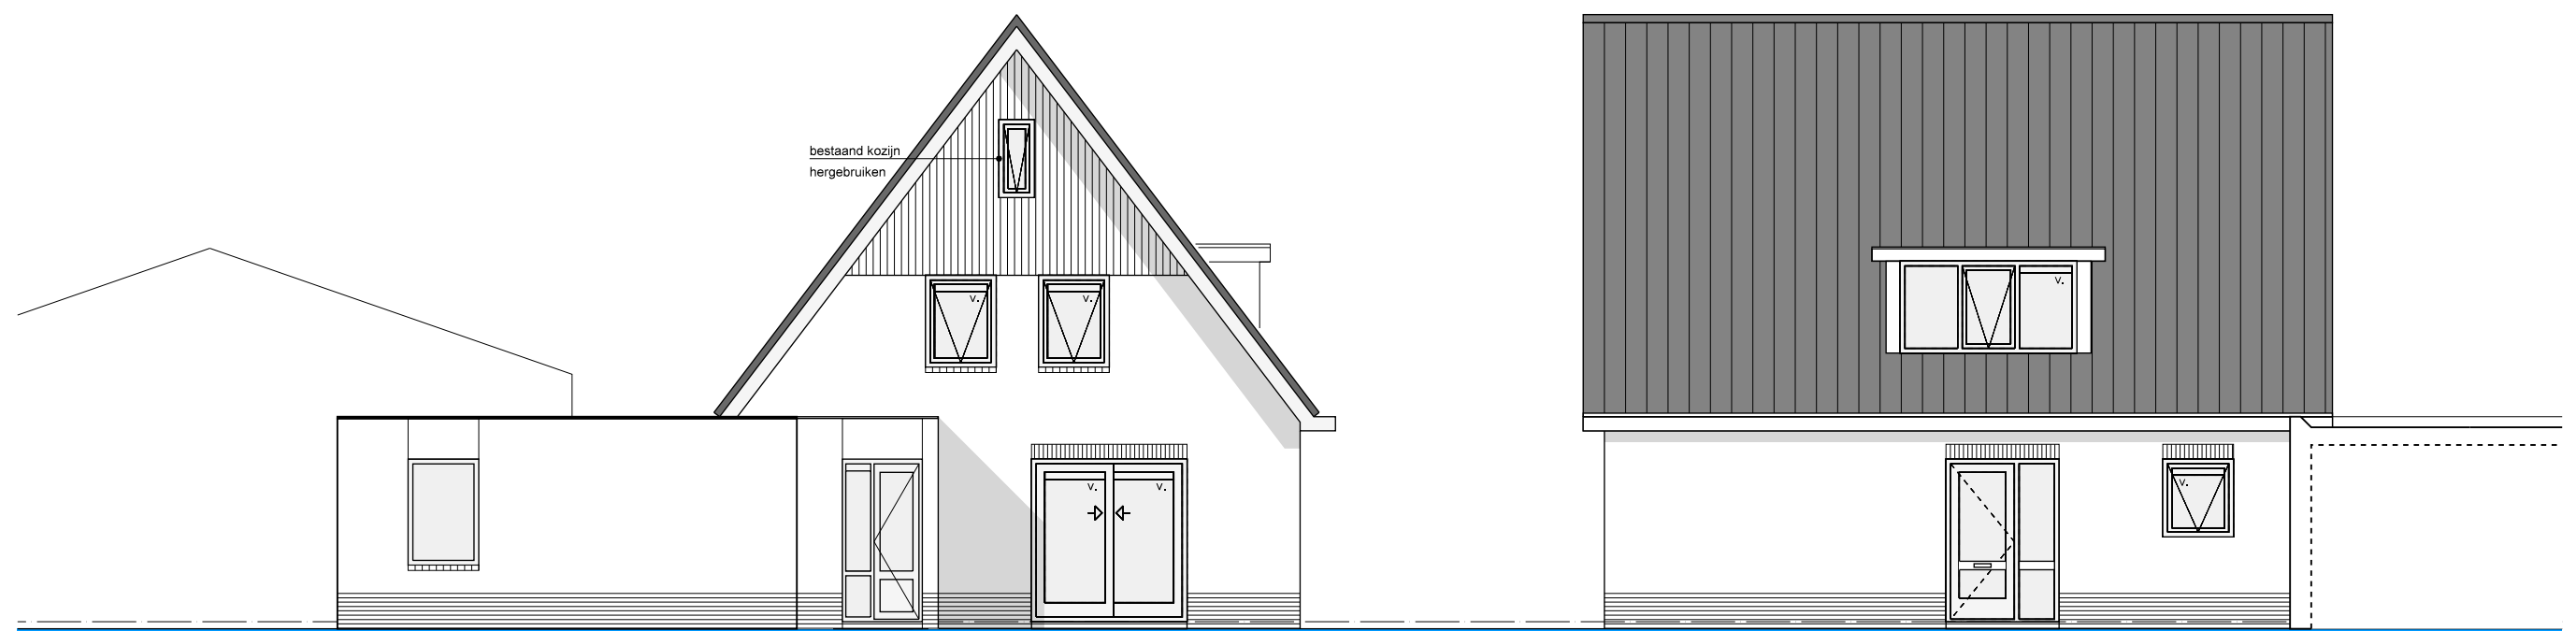
ACHTERGEVEL  
BESTAAND

RECHTER ZIJGEVEL  
BESTAAND

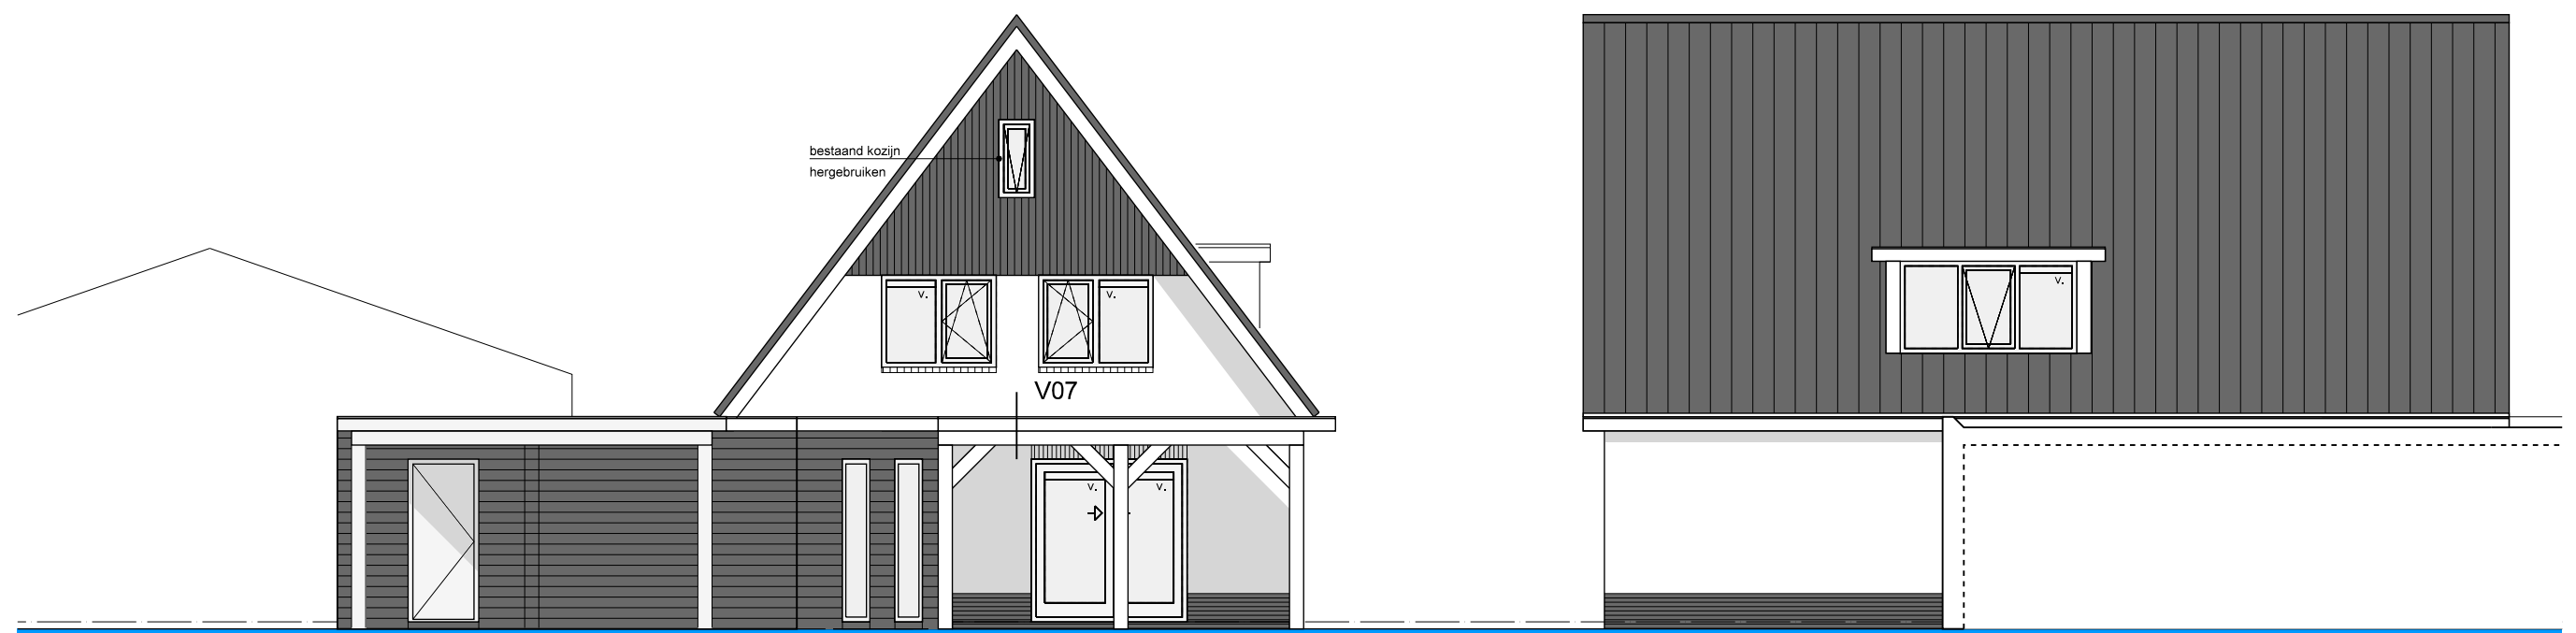
ACHTERGEVEL  
NIEUW

RECHTER ZIJGEVEL  
NIEUW

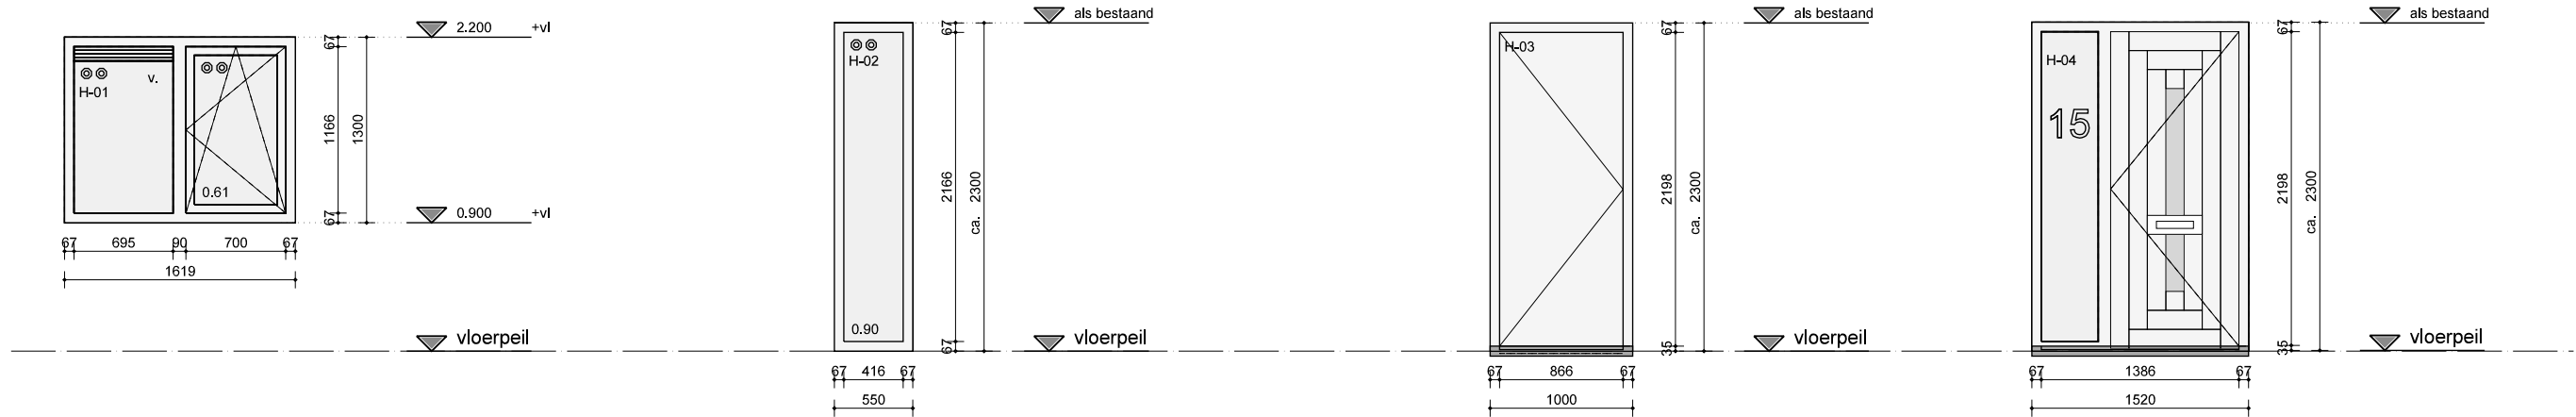
**MERK H-01**  
get.: 1  
spb.: 1

achtergevel  
kozijnhout 67x114mm  
kleur RAL 9001 (crèmewit)

**MERK H-02**  
get.: 4  
spb.: -

achtergevel en linkerzijgevel  
kozijnhout 67x114mm  
kleur RAL 9001 (crèmewit)

**MERK H-03**  
get.: 1  
spb.: -

achtergevel  
kozijnhout 67x114mm  
kleur antraciet  
deur vol multiplex 40 mm  
hardsteen onderdorpel

**MERK H-04**  
get.: 1  
spb.: -

voorgevel  
kozijnhout 67x114mm  
kleur RAL 9001 (crèmewit)

hardsteen onderdorpel

sparing t.b.v. brievenbus

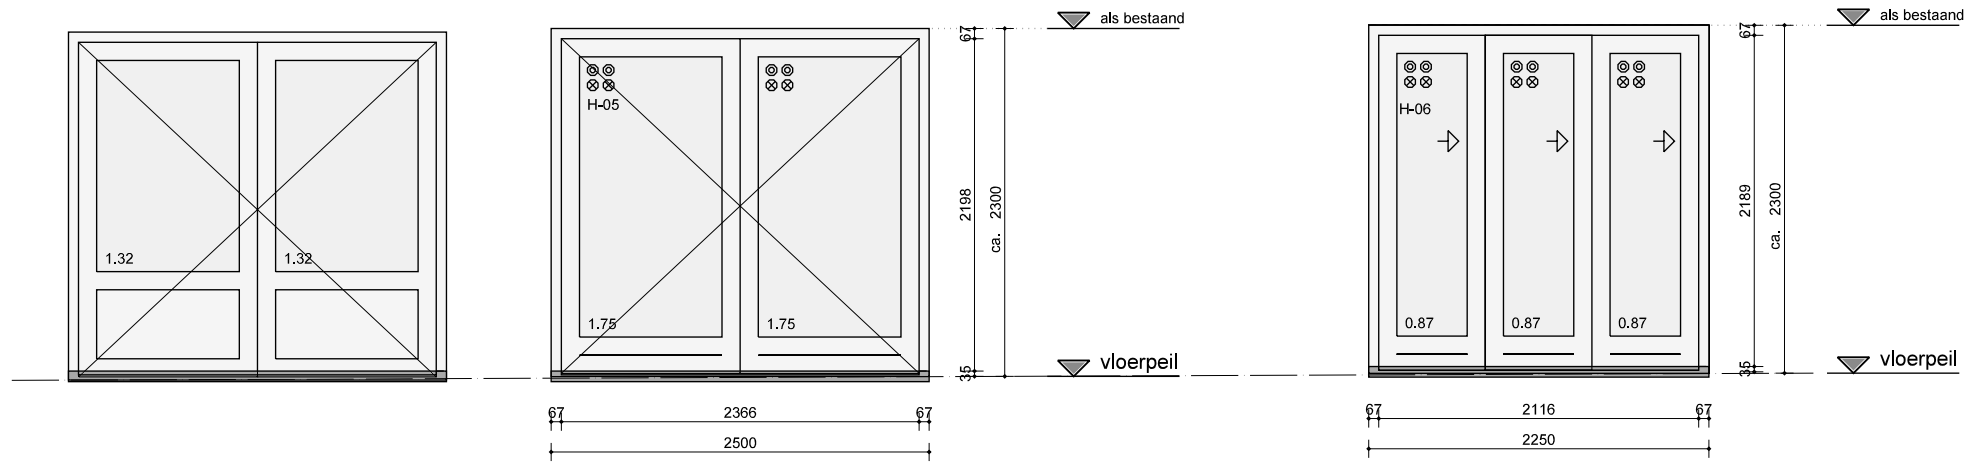
**MERK H-05 bestaand ==>>**  
get.: 1  
spb.: -

linkerzijgevel

**MERK H-05 aangepast**  
get.: 1  
spb.: -

linkerzijgevel  
kozijnhout 67x114mm  
kleur RAL 9001 (crèmewit)

dubbel gelaagd veiligheidsglas 2-zijdig.

**MERK H-06**  
get.: 1  
spb.: -

hardsteen onderdorpel
